GEOPROFIL Andrzej Stube ul. Wodna 8e, 62-050 Mosina			KARTA OTWORU GEOTECHNICZNEGO PROFIL NR 1							Zał.Nr: 2.1.			
Miejscowość: Murowana Goślina Gmina: Murowana Goślina Powiat: poznański Województwo: wielkopolskie			Obiekt: ul. Rogozińska Zleceniodawca: Biuro Inżynierskie "DUKT" Wiercenie: GEOPROFIL Andrzej Stube Nadzór geologiczny: mgr Andrzej Stube					System wiercenia: mechaniczno-obrotowy					
								Rzędna: 74.70 m n.p.m.					
								Skala 1 : 30			Data wiercenia: 2014-10		
Wiercenie	Głębokość zwierciadła wody	Stratygrafia	Profil litologiczny		Przelot	Opis litologiczny	Symbol gruntu	Wilgotność	Stan gruntu	Ilość wałeczków	IL	ID	Warstwa geotechniczna
1	2	3	[m]		[m]								
		Nasypany

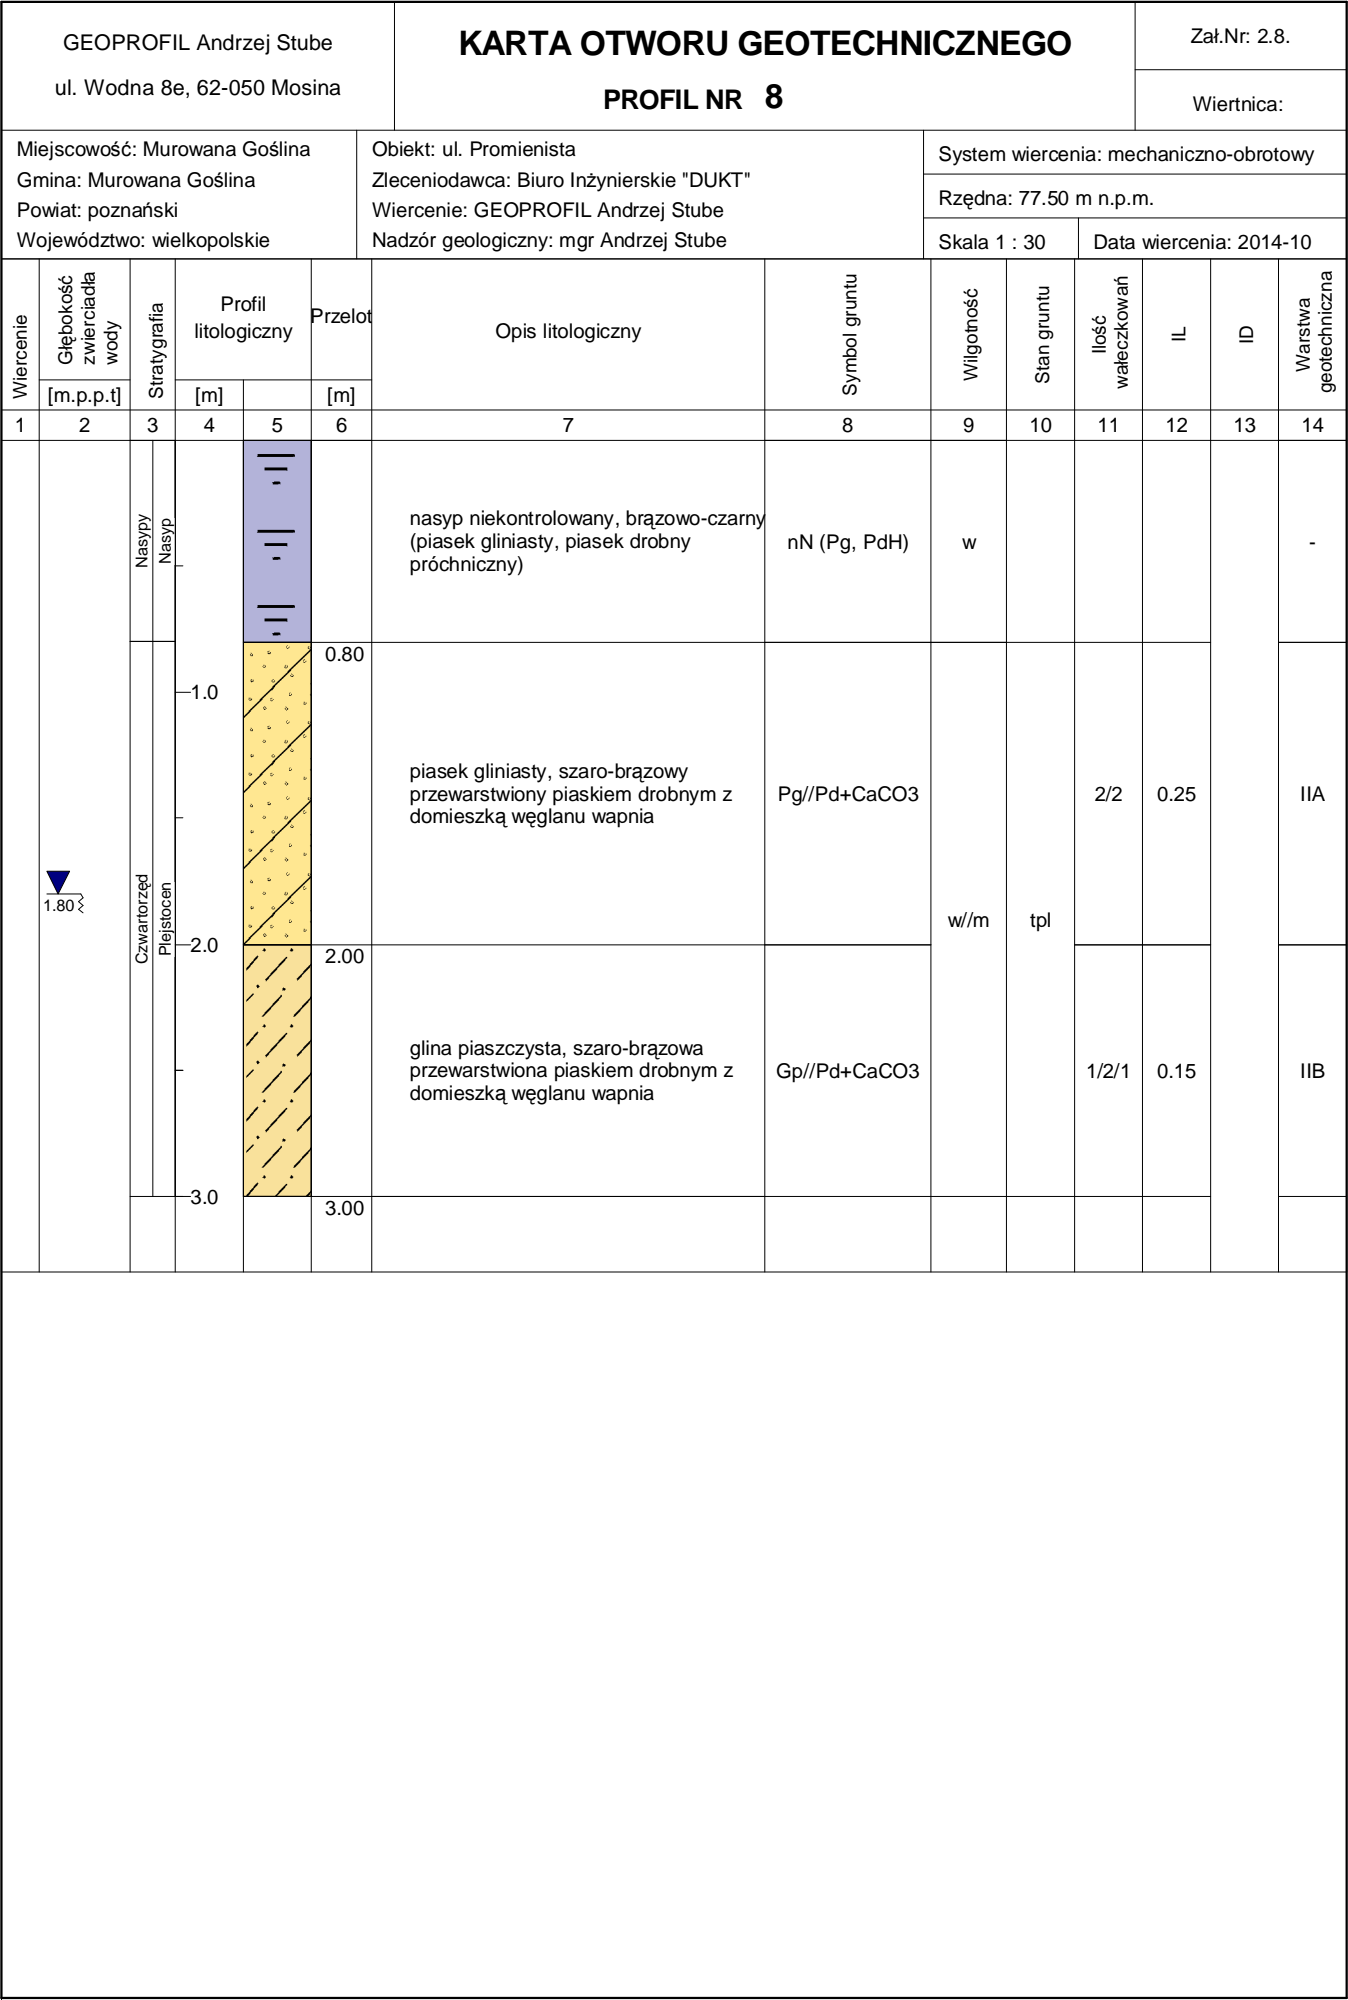
nasyp niekontrolowany, czarny (piasek drobny próchniczny, piasek drobny)	nN (PdH, Pd)						-

0.60	głina piaszczysta, brązowa przewarstwiona piaskiem drobnym	Gp//Pd		pzw	0/0	0		IIE
			1.20

1.20	piasek gliniasty, brązowy	Pg						
		Czwartorzęd Pleistocen	2.0

1.60	piasek gliniasty, szaro-brązowy przewarstwiony piaskiem drobnym z domieszką węgla wapnia	Pg//Pd+CaCO3		tpl	1/1	0.1		IIC

2.50	głina piaszczysta, brązowa przewarstwiona piaskiem drobnym	Gp//Pd		pzw	0/0	0		IIE
			3.0		3.00
